# **Banquetas: el orden híbrido de las aceras en la Ciudad de México y su área metropolitana**

Guénola Capron  
Jérôme Monnet  
Ruth Pérez López  
(Coordinadores)

# Capítulo 3. Trayectorias peatonales: impacto de la morfología de la calle, de los usos dominantes y los obstáculos

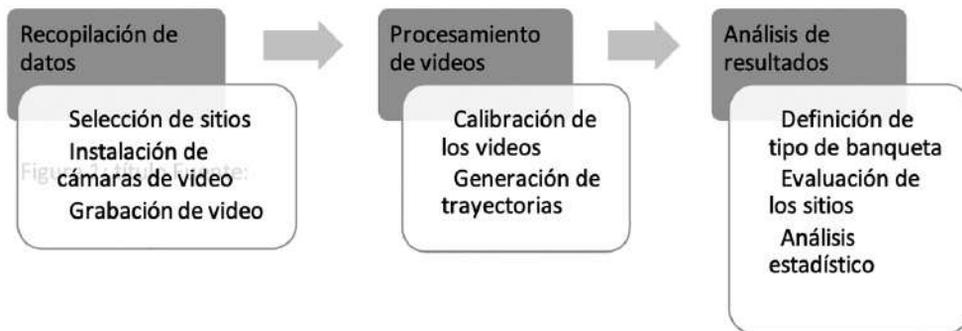
Figura 3.1. Proceso del análisis de video

La metodología para el análisis de los peatones por medio de video está dividida en tres partes principales: *a)* recolección de datos, *b)* procesamiento de videos y *c)* análisis de resultados (figura 3.1).

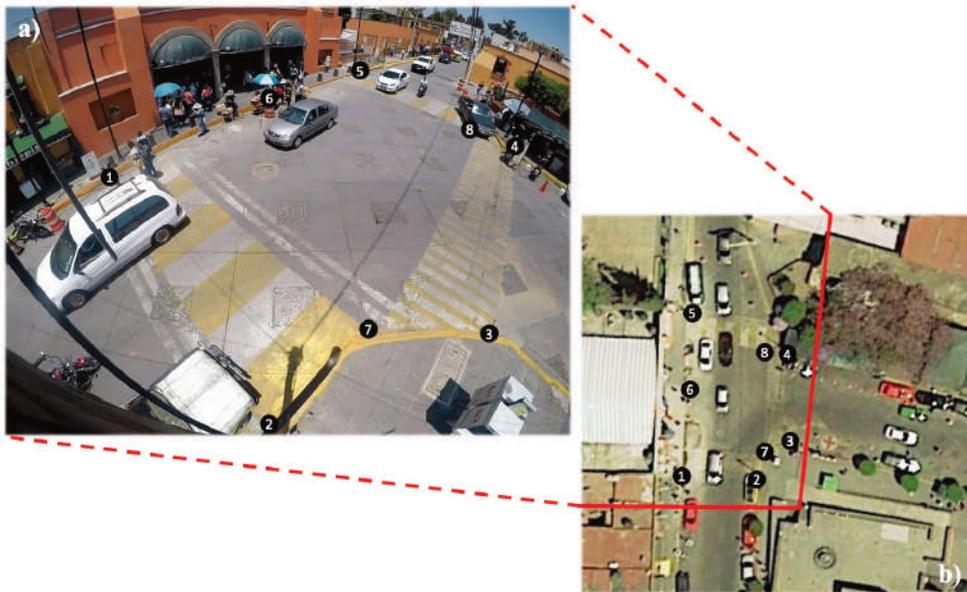
**Figura 3.2.** Ejemplo de selección de puntos para la creación de la homografía. *a)* Imagen obtenida de la cámara de video, mientras *b)* representa la imagen del espacio en superficie plana

El procesamiento de los videos se realizó en tres etapas: *a)* calibración de los videos; *b)* rastreo de los usuarios de interés y *c)* generación de datos. El proceso de calibración de los videos consiste en relacionar dos imágenes entre sí que corresponden al mismo sitio, este proceso es conocido como ajuste de homografía. Las imágenes de la homografía, por lo general, son una de la superficie plana en el espacio, esta es una imagen con una vista del sitio “de

arriba”, como si se estuviera volando sobre el área de estudio (figura 3.2a). Esta imagen normalmente se obtiene por imágenes satelitales, las cuales cuentan con la escala de referencia del sitio, ya sea que el gobierno las tenga o por medio de plataformas digitales como Google Maps o Bing.

La otra imagen es obtenida de los videos de la cámara de video (figura 3.2b). Estas imágenes se relacionan entre sí con puntos comunes, normalmente son puntos que son fácilmente identificables en las dos imágenes, como puede ser un paso peatonal o la esquina de una banqueta en la calle (figura 3.2). En este proceso se recomienda, como mínimo, escoger seis puntos de correspondencia entre las dos imágenes que incluyan el área de estudio. Con el procedimiento anterior, el programa utiliza las dimensiones de la imagen satelital para unificar las dimensiones con la imagen obtenida de las grabaciones de video.

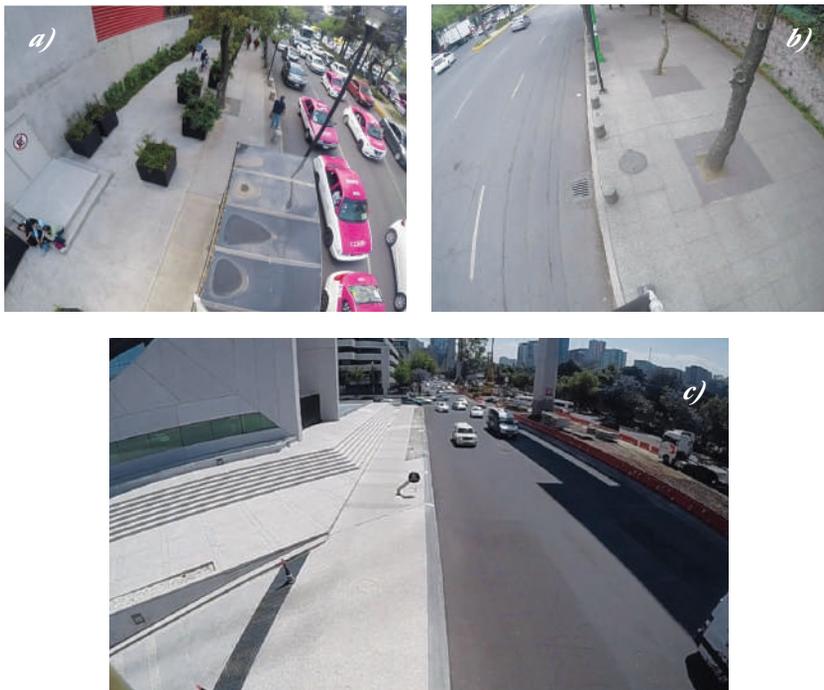
**Figura 3.3.** Banquetas oficiales libres. *a)* Magdalena de las Salinas macetas, *b)* Magdalena de las Salinas libre, *c)* Santa Fe

La primera categoría, de las banquetas oficiales libres, es fácil de reconocer, ya que es en donde se puede observar un mayor apego a las normas de construcción a lo largo de la mayor parte de la banqueta. Entre las características de esta clase tenemos espacios libres donde mayoritariamente se evita que el

paso de los peatones se vea obstruido en un área mínima. El principal objetivo es brindar un ancho mínimo para que el peatón pueda caminar con cierto confort y sin tener una cantidad de objetos significativos que dificultan su paso y que, en ciertas circunstancias, lo lleven a exponer su seguridad al verse en la necesidad de caminar por la vialidad. Sin embargo, en algunas ocasiones se pueden identificar ciertos objetos en la zona de paso peatonal, estos objetos, por lo general, han sido colocados intencionalmente para delimitar el espacio de la banqueta con el arroyo vehicular, mantener los espacios visiblemente atractivos con la instalación de árboles y/o macetas con plantas ornamentales (figuras 3.3a y b), y en ciertos casos para mantener el espacio público libre de comerciantes. Estas banquetas cuentan en su mayor parte con un espacio de paso peatonal amplio y definido, como en el caso del sitio Santa Fe (figura 3.3c), que es una banqueta con pocos obstáculos y una superficie peatonal uniforme elaborada con concreto.

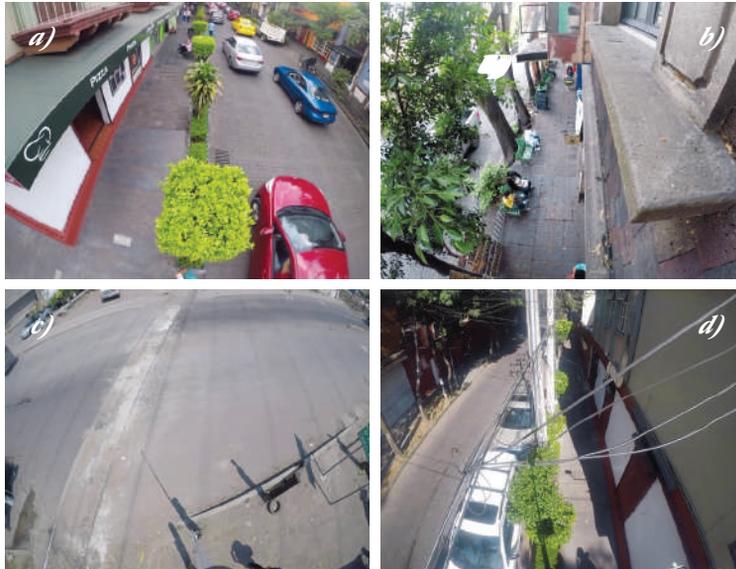
**Figura 3.4.** Banquetas oficiales angostas. *a)* Villa Coyoacán A, *b)* Villa Coyoacán B, *c)* Nueva Israel vías, *d)* Villa Coyoacán C

Estas banquetas se caracterizan por presentar cierta uniformidad en el área de paso peatonal, pero en este caso, el ancho de la banqueta, por lo general, no excede los dos metros, lo cual limita el número de peatones que pueden transitar en grupo o caminar con facilidad sin necesidad de que su paso se vea interrumpido por algún peatón caminando en la dirección opuesta. En algunos casos, como en los sitios de Villa Coyoacán y Coyoacán, las banquetas están delimitadas por unas pequeñas jardineras para impedir que los peatones crucen al arroyo vehicular (figuras 3.4a, b y d). En el sitio Nueva Israel vías (figura 3.4c), se podría pensar que hubo alguna intervención del gobierno en la construcción de la misma, debido a una cierta uniformidad a lo largo de la misma, sin embargo, es un ejemplo de una banqueta construida por los vecinos. Además, la construcción por parte de los vecinos se puede corroborar con la falta de la banqueta en un lado de la calle, ya que usualmente los gobiernos las unifican en ambos lados, mientras que el principal interés de los vecinos es mejorar el frente de su propiedad.

Además, este tipo de banqueta llega a ser poco ancha, lo cual puede llevar a muchos peatones a transitar por el arroyo vehicular cuando llegan a encontrar algún obstáculo en la banqueta.

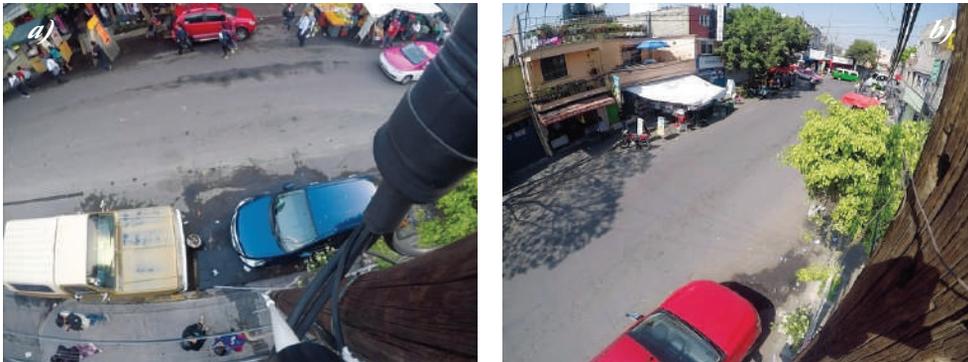
**Figura 3.5.** Banquetas oficiales invadidas: *a)* Santo Domingo A, *b)* Santo Domingo B

Este tipo de banquetas han contado con cierta intervención de algún órgano de gobierno (aunque las hayan construido inicialmente los vecinos), por lo que se puede observar cierta uniformidad en su diseño (figura 3.5). Sin embargo, debido a que el mantenimiento y cuidado de las banquetas queda a cargo de los vecinos después de su construcción, en muchos casos ya no se llega a mantener el área peatonal libre de obstáculos (figura 3.5), en efecto, las banquetas llegan a ser invadidas por una variedad de objetos como postes de teléfono, casetas telefónicas, comercio informal, vehículos estacionados, etc. En particular, el comercio informal en los costados de las banquetas ha llevado a que el paso de los peatones por la banqueta se encuentre bastante obstaculizado, llevando a los transeúntes a caminar en muchas ocasiones sobre la calzada para poder circular con mayor confort y, por ende, con una mayor velocidad de tránsito, a costa de exponer su seguridad por algún vehículo.

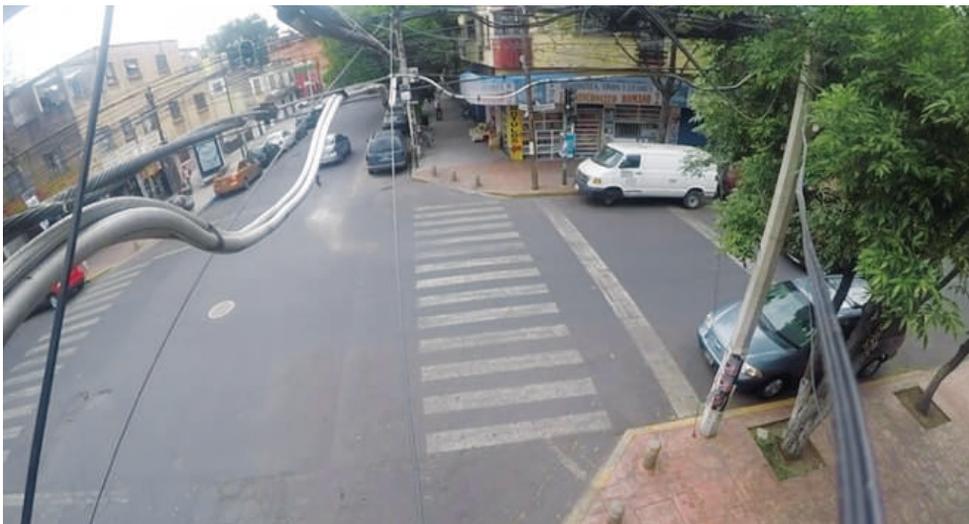
**Figura 3.6.** Cruce libre, Roma Sur

analizados se encuentra el sitio Roma Sur (figura 3.6), el cual es un cruce peatonal que se encuentra con la señalización horizontal adecuada para indicarle al peatón las zonas de cruce, así como al vehículo el lugar donde debe realizar el alto y ceder el paso al peatón. Este cruce permite un tránsito libre de obstáculos para el peatón, ya que además de que el flujo peatonal no es muy alto (el que se pudo observar en la muestra) como para que los peatones se sientan incómodos al cruzar, en particular cuando se topan con peatones en contraflujo. La intersección cuenta con señalización adecuada, la cual indica a los vehículos la prioridad del peatón en esa área de la calle.

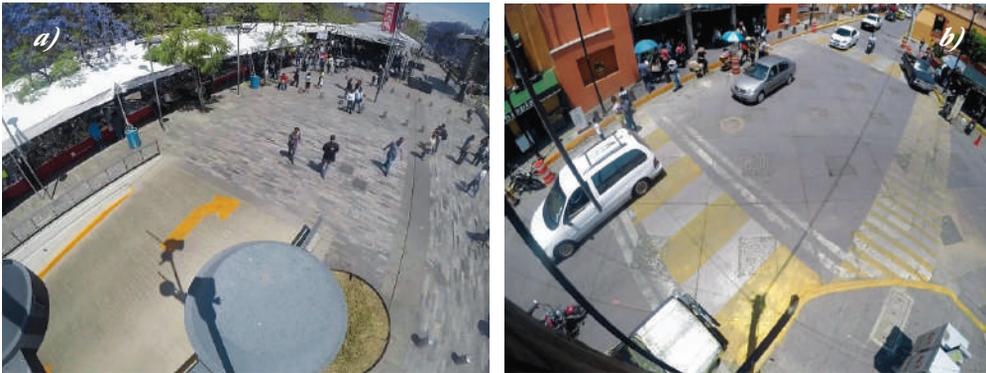
**Figura 3.7.** Cruce invadido: *a)* Centro, *b)* San Martín

Un cruce invadido es representado por un área que presenta dificultades al peatón para cruzar. Un ejemplo de esto es el sitio San Martín (figura 3.7b), el cual es un cruce con marcaje horizontal definido, pero que el peatón, al momento de cruzar, se llega a encontrar con vehículos que están invadiendo el paso, o con otros peatones que caminan en dirección opuesta que de igual forma pueden estar evitando a los vehículos. Un caso especial, pero que se cataloga como cruce de peatones para propósitos de este estudio, es el sitio Centro

(figura 3.7a). Este sitio se podría evaluar como una explanada, pero debido a las similitudes que puede llegar a tener con el cruce invadido en cuanto a un número elevado de peatones caminando en dirección opuesta o a baja velocidad. Además, muchos de estos peatones concurren a este lugar por motivos recreativos, por lo cual no llevan “prisa” por abandonar el área de estudio.

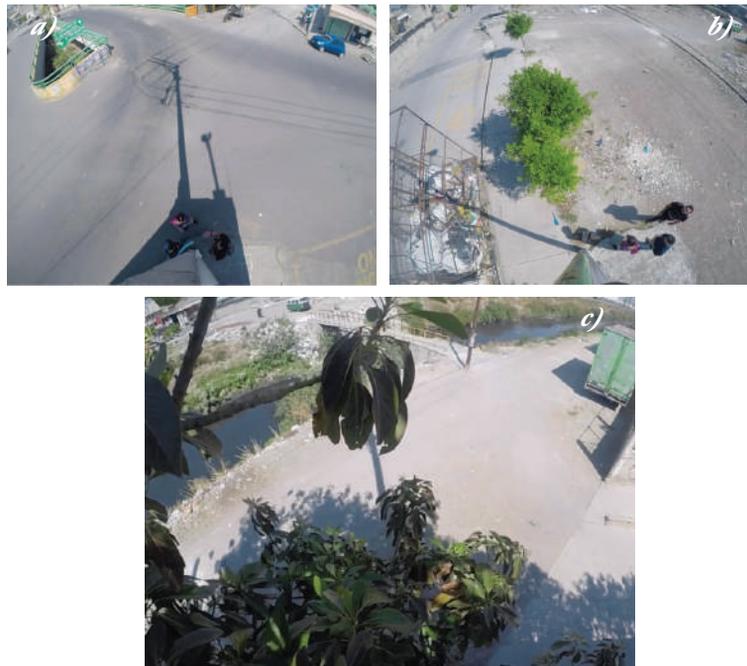
**Figura 3.8.** Infraestructura inexistente: a) Puente Nueva Israel, b) San Agustín Mototaxis, c) San Agustín

El sitio San Agustín Mototaxis (figura 3.8b) es un ejemplo de un área de paso para los peatones en la cual no se ha realizado ningún tipo de intervención. En particular, el área que se evaluó para el sitio de mototaxis no cuenta con ningún tipo de infraestructura que facilite el paso peatonal. Esta área bien podría emular lo que se conoce como *espacio compartido*, a no existir delimitación alguna entre la banqueta y el arroyo vehicular, en donde el vehículo debería de ser un actor “invitado”, sin embargo, en nuestro sitio de estudio, los vehículos actúan de forma contraria, en efecto, el peatón es el “invitado”. Finalmente, el sitio San Agustín (figura 3.8c) contiene un área de paso para los peatones que no cuenta con intervención alguna respecto a la infraestructura, esta sección es el final de una calle pavimentada y la entrada a un puente que cruza a los peatones al otro lado de un río. Esta área se podría considerar como una intersección inexistente, ya que los peatones necesitan cruzar una calle, la cual no ha sido pavimentada, es decir, es una zona en la cual la intervención del Estado en infraestructura es nula.

Mientras tanto, en los dos sitios donde los peatones no cuentan con una superficie homogénea para desplazarse como lo puede ser un pavimento o superficie tratada (figuras 3.8a y b) el nivel de confort de los peatones al caminar, se ve fuertemente afectado. En la figura 3.13b, correspondiente al sitio San Agustín Mototaxi, se observa que la mayor dificultad a la cual se enfrenta el peatón es la falta de infraestructura apropiada para caminar, debido a que, en análisis visual, las trayectorias de desplazamiento son rectas, indicando que la baja velocidad (54.2 m/m) se debe a la falta de infraestructura adecuada para caminar, generando las velocidades más bajas de nuestro estudio.

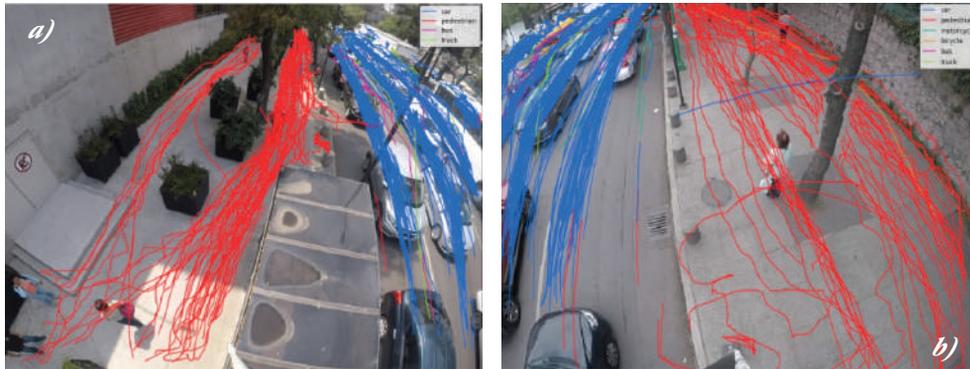
**Figura 3.9.** Sitios clase A con trayectorias: *a)* Magdalena de las Salinas macetas, *b)* Magdalena de las Salinas libre

**Fuente:** elaboración propia. Flujos peatonales en color rojo y vehiculares en color azul.

Las banquetas cuentan con un ancho mayor, junto a un bajo número de peatones por minuto, lo que se ve reflejado en mayores velocidades de desplazamiento. Los peatones dentro de esta clasificación llegan a desplazarse a velocidades promedio como las establecidas en la literatura científica. Estas banquetas presentan ventajas frente a las demás áreas testigo que les permiten mayores velocidades a los peatones, entre estas tenemos un bajo número de peatones (comparado con sitios como Centro y Santo Domingo) y una notable intervención de los diferentes niveles de gobierno. La intervención de gobierno se refleja en un mayor nivel de confort para el peatón, la superficie de las banquetas es homogénea, los anchos son mayores a 2.5 metros, lo que permite evitar a los peatones que lleguen a caminar en contrasentido y que se mantenga la infraestructura libre de comerciantes informales. Entre las medidas implementadas por el gobierno se encuentran las macetas ornamentales del sitio Magdalena de las Salinas B o los árboles que se colocaron en el sitio Magdalena de las Salinas A. Estas medidas implementadas por el gobierno tienen como uno de sus objetivos evitar la instalación del comercio informal, pero sin presentar detrimento en la comodidad y velocidad de desplazamiento de los peatones como se aprecia en la tabla 3.1. Si comparamos

los sitios de la clase A, podemos ver que las medidas implementadas por el gobierno no disminuyen la velocidad de los peatones, por el contrario, llegan a ser visualmente atractivas comparadas con el sitio Santa Fe, que presenta velocidades ligeramente menores a las que se tienen en el sitio Magdalena de las Salinas B (82.8 y 83.7 m/m respectivamente), sitio que cuenta con obstáculos estratégicos. En la figura 3.9 se presentan los sitios en los cuales las autoridades han colocado objetos “ornamentales” que pueden ser evadidos con facilidad por los peatones, lo que no resulta en disminución de velocidad.

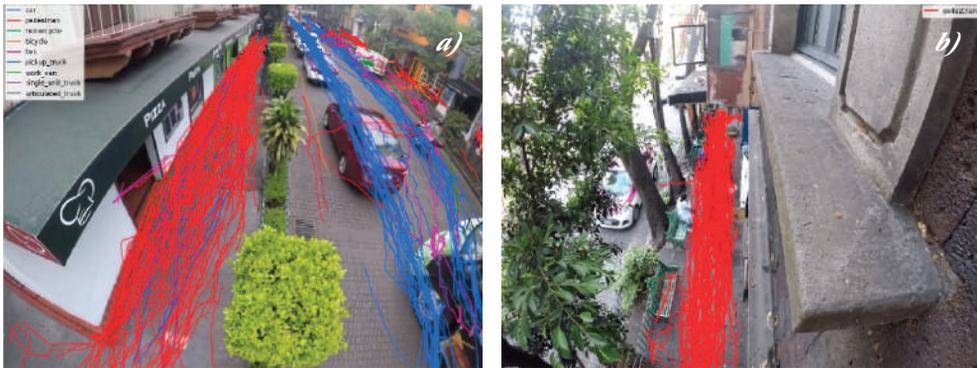
**Figura 3.10.** Sitios clase B con trayectorias: *a)* Villa Coyoacán A, *b)* Villa Coyoacán B

**Fuente:** elaboración propia. Flujos peatonales en color rojo y vehiculares en color azul.

En la figura 3.10 se observa cómo el confinamiento de los peatones en una angosta es acompañada con la restricción del espacio disponible para el movimiento del peatón, esto tiene como consecuencia una reducción en la velocidad causada por un aumento en la concentración de los usuarios, disminuyendo a velocidades de entre 70.5 a 67.0 m/m en los sitios con más de 15 peatones por minuto. Sin embargo, en el sitio Nueva Israel vías se pudo observar que el confinamiento de los peatones provocado por una banqueta angosta llega a tener un efecto negativo en la velocidad de desplazamiento, ya que en ciertos momentos llegan a caminar por el arroyo vehicular, lo que genera que tengan una velocidad promedio de 76.0 m/m, velocidad similar a las banquetas oficiales libres. El resultado en el sitio Nueva Israel es predecible con las observaciones al video obtenido, ya que los peatones llegan a utilizar el arroyo vehicular para caminar, transformar la acera en una banqueta ampliada, exponiendo a los peatones a los vehículos.

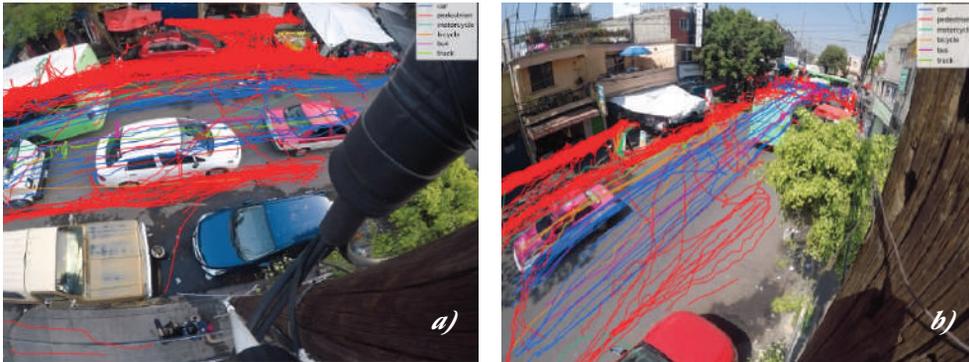
**Figura 3.11.** Sitios clase C con trayectorias: *a)* Santo Domingo A,  
*b)* Santo Domingo B

**Fuente:** elaboración propia. Flujos peatonales en color rojo y vehiculares en color azul.

En estos sitios, se observa claramente una ausencia de regulación del espacio por parte del gobierno en favor de la movilidad de los peatones. En la figura 3.11 se observa cómo los peatones, al tener espacio limitado e invadido, llegan a utilizar el arroyo vehicular para poder desplazarse, conllevando una exposición a los vehículos.

Lo anterior lleva a un alto número de peatones en la banqueta que llegan a estar comprando o van despacio debido a que pueden ir distraídos observando lo que está en exhibición en los puestos. Los que quieren desplazarse de forma rápida, acaban en muchos casos caminando por el arroyo vehicular como se observa en la figura 3.11.

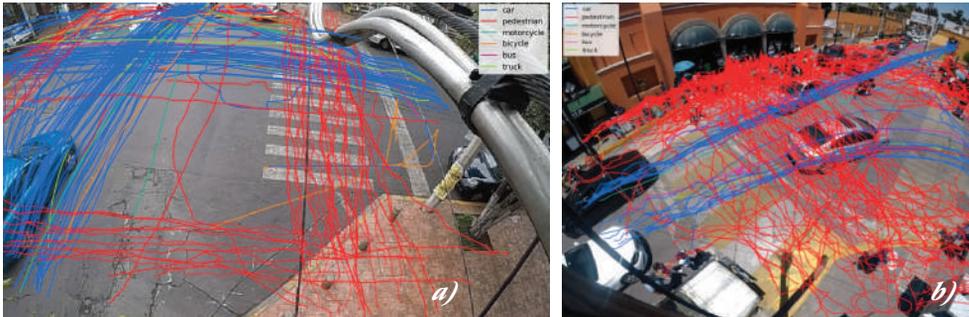
**Figura 3.12.** Sitios clase D y E con trayectorias:  
a) Roma Sur, b) San Martín

**Fuente:** elaboración propia. Flujos peatonales en color rojo y vehiculares en color azul.

El sitio Roma Sur dentro de esta clase tiene uno de los promedios de velocidad de peatones más altos, entendible por un número de usuarios similar a los evaluados en la clase A (número de peatones bajo). Se observa que la intervención pública favorece la movilidad de los peatones, el sitio cuenta con banquetas y áreas de espera amplias protegidas por bolardos de concreto, junto a un adecuado señalamiento horizontal. En la figura 3.12a se observa cómo la mayor parte de los peatones utiliza la franja peatonal para cruzar la intersección.

El sitio San Martín cuenta con el adecuado señalamiento horizontal para el cruce de los peatones, pero ellos se ven obligados a modificar su ruta por los vehículos que se llegan a parar en la franja peatonal (figura 3.12b). Esto nos muestra que en sitios con alto número de peatones, además de realizar el señalamiento horizontal de una intersección, se deben realizar medidas de concientización o aplicación de la preferencia de paso de la vía pública por medio de las autoridades.

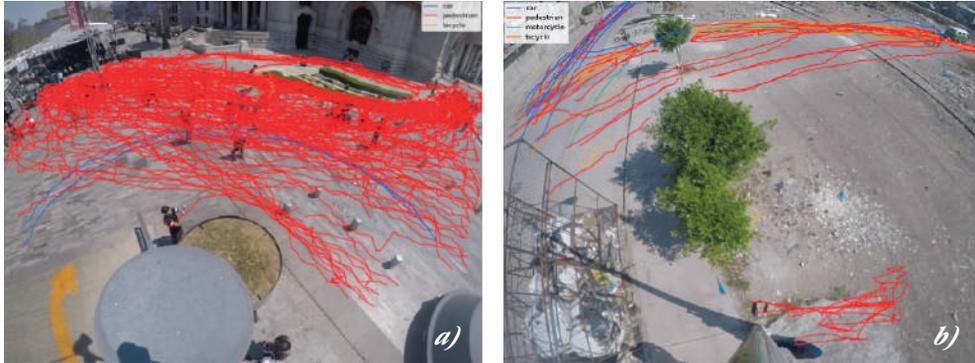
**Figura 3.13.** Sitios clase E y F con trayectorias:  
a) Centro, b) San Agustín Mototaxis

**Fuente:** elaboración propia. Flujos peatonales en color rojo.

Comparando el sitio Centro con San Martín, se puede apreciar que los peatones llegan a utilizar todo el espacio como área de paso, ya que en un sitio el número de vehículos es muy bajo, y en el otro, los vehículos se desplazan lentamente, permitiendo a los peatones cruzar el espacio que está ocupado por vehículos que circulan a baja velocidad o están en alto total, permitiendo el cruce de la vialidad con un menor riesgo. En estos sitios se puede observar una velocidad de los peatones más baja, la cual es afectada por una variable en común, el número de usuarios.

En estos sitios, el número de peatones no es una variable que afecte la velocidad de los peatones, como se puede observar en la tabla 3.1. Sin embargo, la intervención gubernamental tiene un alto impacto en la reducción de la velocidad. En el sitio puente Nueva Israel, un área destinada para el cruce, los peatones atraviesan, pero con incertidumbre, ya que el espacio no cuenta con un área definida para esto.
